Erfahrungsbericht **zur**

123 GT Lenkrad-Restauration

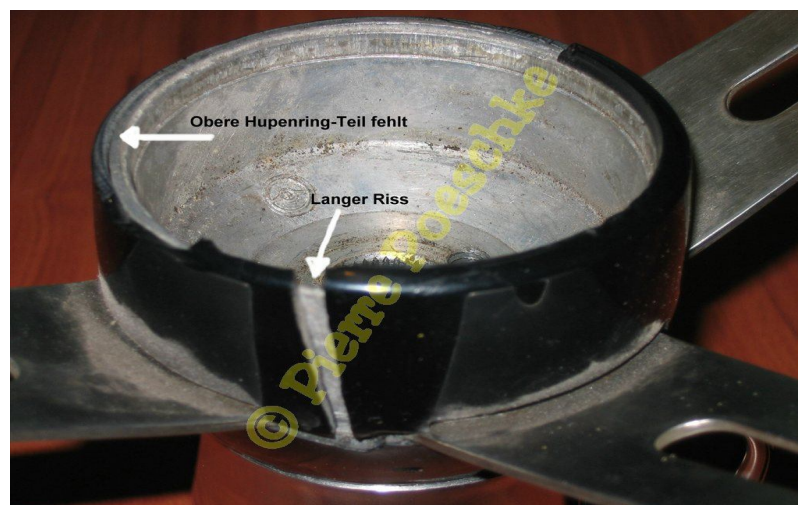
Bei anderen 123GT Lenkräder waren die Risse so gravierend, das ein einfaches auffräßen hier nicht mehr ausreichte um eine erfolgreiche Reparatur zu gewährleisten.

Hier musste der ganze Kunststoffring vom Stahlkörper getrennt und mit Hilfe von einem 2 Komponenten- Harz Kleber, auf den Stahlkern neu verklebt werden.

Die ist jedoch nur möglich wenn man,den Kunststoffring mit dem Dremel in drei Teile trennt.

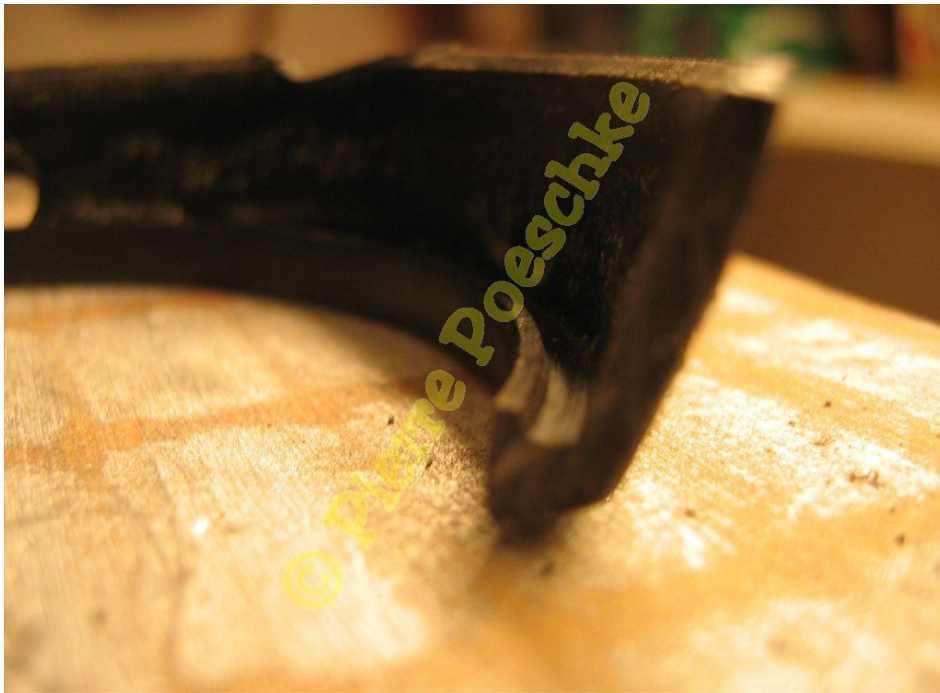
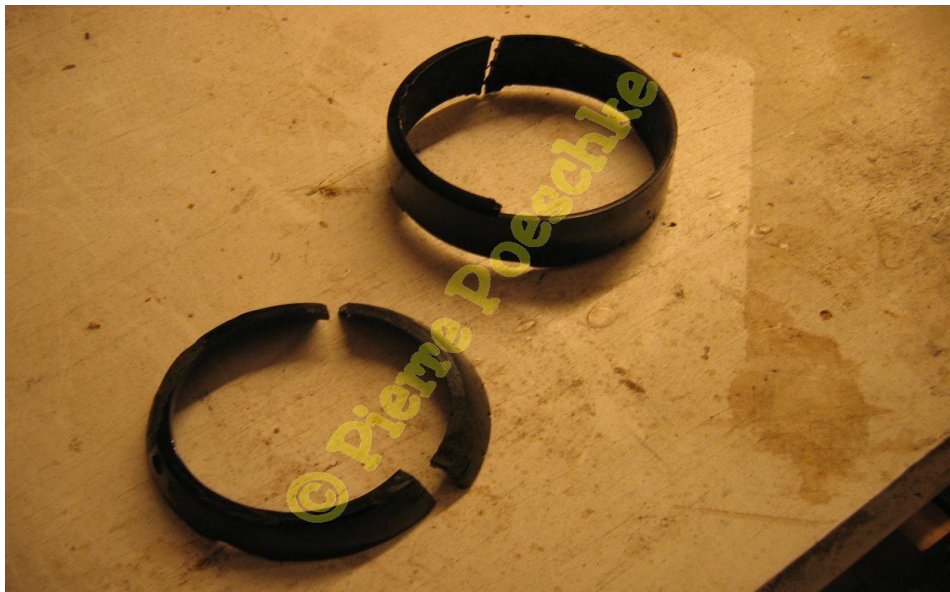
Wieso Reißen eigentlich diese 123 GT Lenkräder so häufig?

Weil Konstruktion bedingt, sie keine Möglichkeiten haben – zuarbeiten.

Sie sind, wie auf den Bildern zusehen; Oben u. Unten, in einer Nut arretiert und so über Jahre der Wärme und Kälte in einer Amazone ohne Möglichkeiten des Quellen bzw. Schwinden, ausgeliefert.

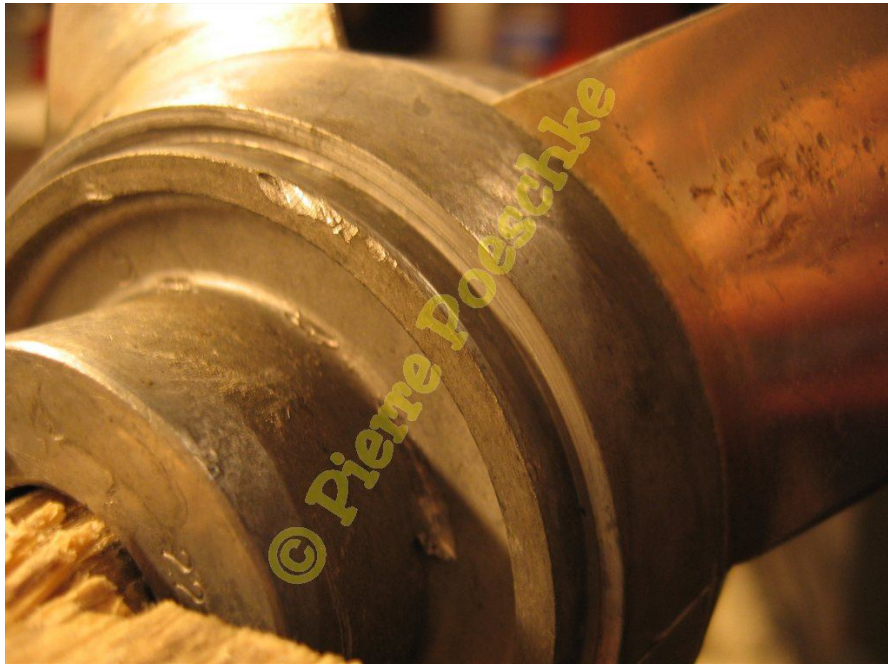
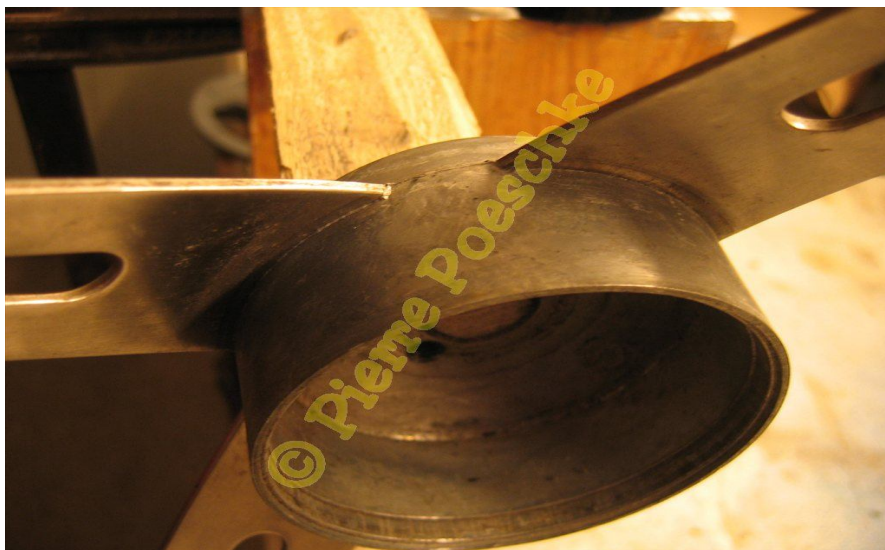
123 GT Lenkrad ohne inneren Kunststoff-Ring

Oder wie man auch sagt, "Seinen Gewand geraubt".

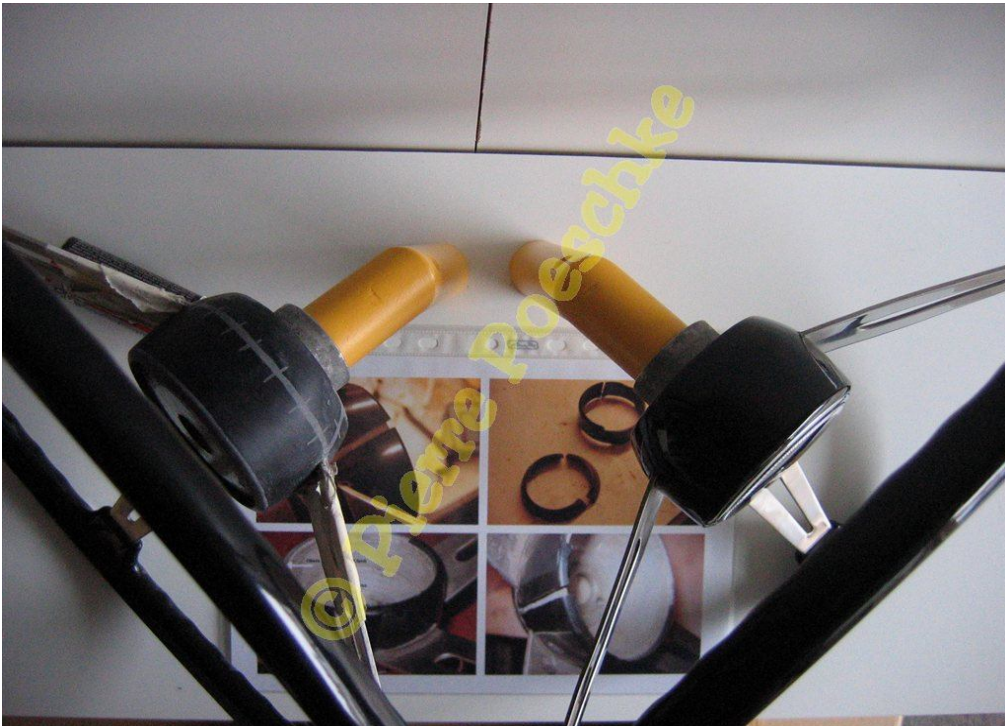
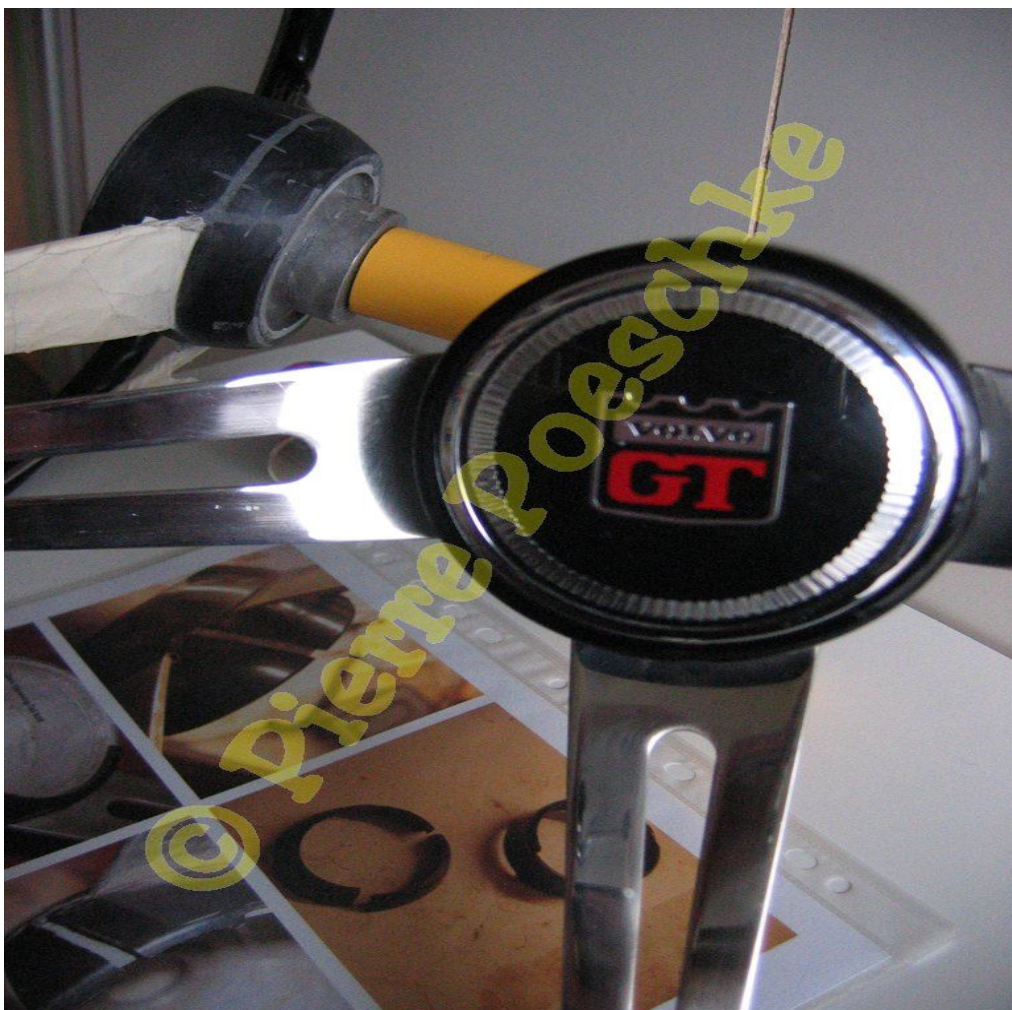
Hier zum Schluss ein schönes Beispiel.
Vorher / Nachher an zwei 123 GT Lenkrädern
