Fortsetzung Teil.2

Ich untersuchte das **GT**-Lenkrad nochmals auf eventuelle Risse oder Unebenheiten und war sehr überrascht, als ich wieder eine sehr kleine Unebenheit bzw. Absatz mit dem Fingernagel spürte!

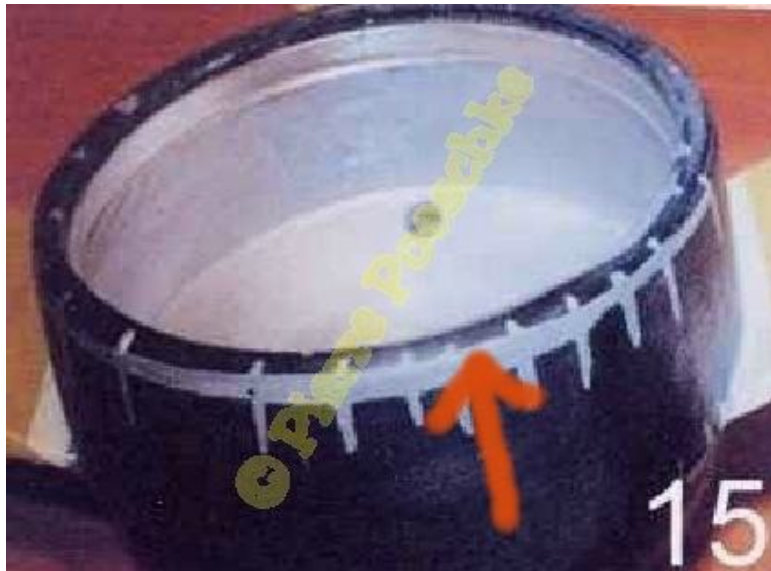
(BILD 15) zeigt jetzt den neu bearbeiteten Riss!

Also, mal genau hinsehen und was entdeckten da meine Augen, ein minimalster Haarriss, genau dort.... wo ich am Hupenring den langen Riss hatte.

Außerdem stellte ich einen Hohlraum fest!

Nun wagte ich es doch, fräste den Haarriss vorsichtig auf und Schnitt ca. alle 10mm Querrisse ein.

Zu bedenken ist auch, dass der Riss hier an einer Stelle saß, wo keine Speiche der Bearbeitung im weg war.

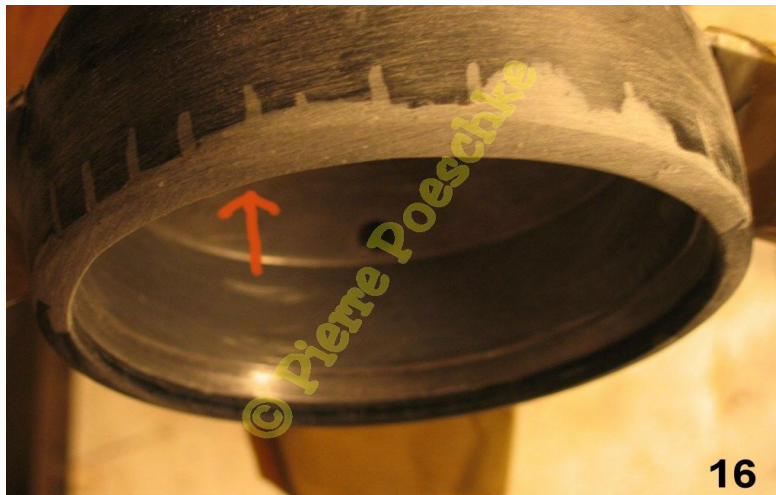
**Aber leider wurde wieder daraus nichts! Kkkrrrrrrr
Auch die Quereinschnitte brachten dort nichts!!!**

Wieder war ein Hohlraum entstanden und der Bereich zwischen der Spachtelmasse und dem oberen Hupenringbereich war keine feste Verbindung miteinander eingegangen!

**Ich entschloss mich nun den losen Teil des oberen Hupenrings komplett zu entfernen und alles mit der Spachtelmasse neu zu modellieren!
Eine andere Möglichkeit gab es in meinen Augen nicht mehr.
Spachtelmasse hatte ich ja noch genügend.
Zwischen (Bild 15 und 16) kann man nun gut den Unterschied sehen,
mit und ohne oberen Hupenringoberteil!**

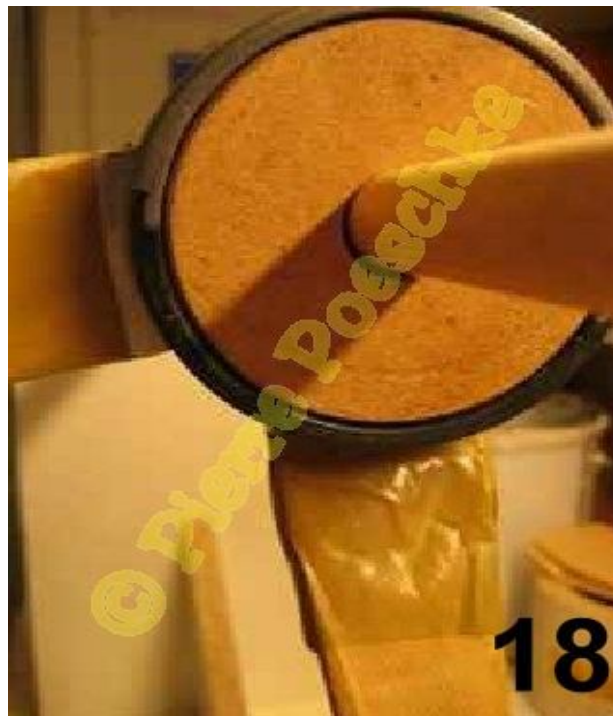
Bild 17+18. Runde MDF Platte 8mm.

Außenmaß: 82mm □

Innenmaß: 21mm □

Das helle ist eine Fasse. da beim Lackieren auch ein wenig Lack am Rand des Innenbereichs der Hupenöffnung muss!!!

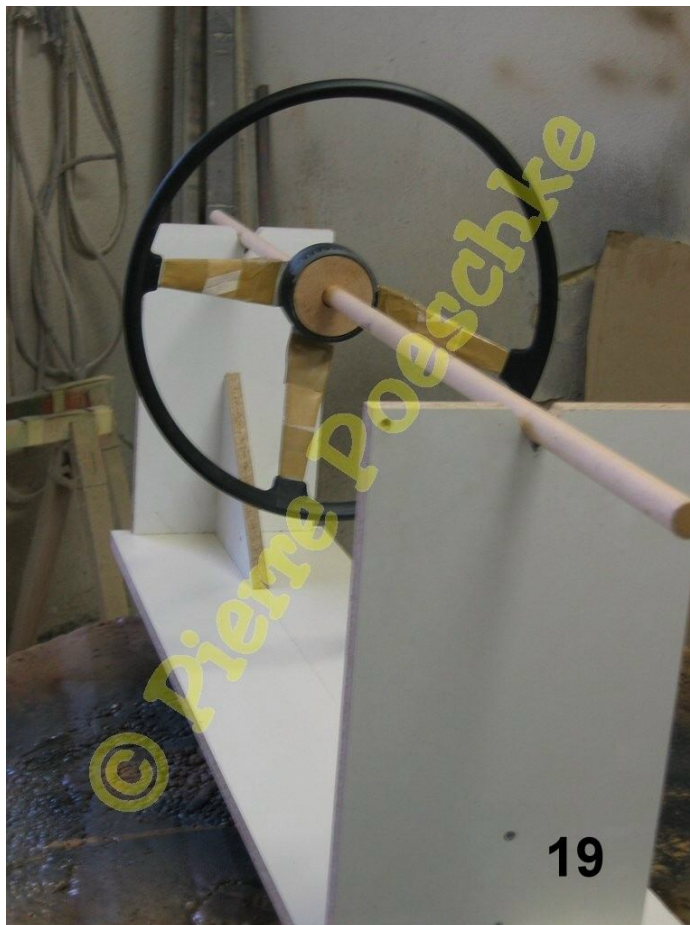
Hier sieht man nun schön das Gestell,was ich mir zum GT-Lenkrad lackieren,gebaut habe!

**Mit dem Gestell,ließ sich das Lenkrad wirklich recht einfach lackieren!
Den erwärmten Lack(Heizung) mischte ich 2:1 und füllte ihn durch ein Sieb in die Spritzpistole und verspritzte ihn bei 2,7bar und einer 1,4 Nadel.
Der Lack ließ sich recht gut verarbeiten und zeigte einen gleichmäßigen Verlauf!
Der Rest von ca. 110ml langte gerade so,um das Lenkrad wie gewünscht zu lackieren.
Danach stellte ich das Lenkrad übers Wochenende an einen warmen Ort.
Nun heißt es trocknen lassen!
Das reine Lackieren war innerhalb von 5 Min geschehen.
Die meiste Arbeit hat man hinterher mit dem säubern der Spritzpistole!
Nun folgte das vorsichtige entpacken der Speichen und das überprüfen der Passform für die Hupe!
Der Lack härtete glänzend aus,war schön glatt und sehr griff sympathisch!
Ohne frage,ein sehr guter Lack für unsere Lenkräder, ob nun für unsere Buckel oder Amazon!
Von den Spachtelstellen war nichts mehr zusehen.

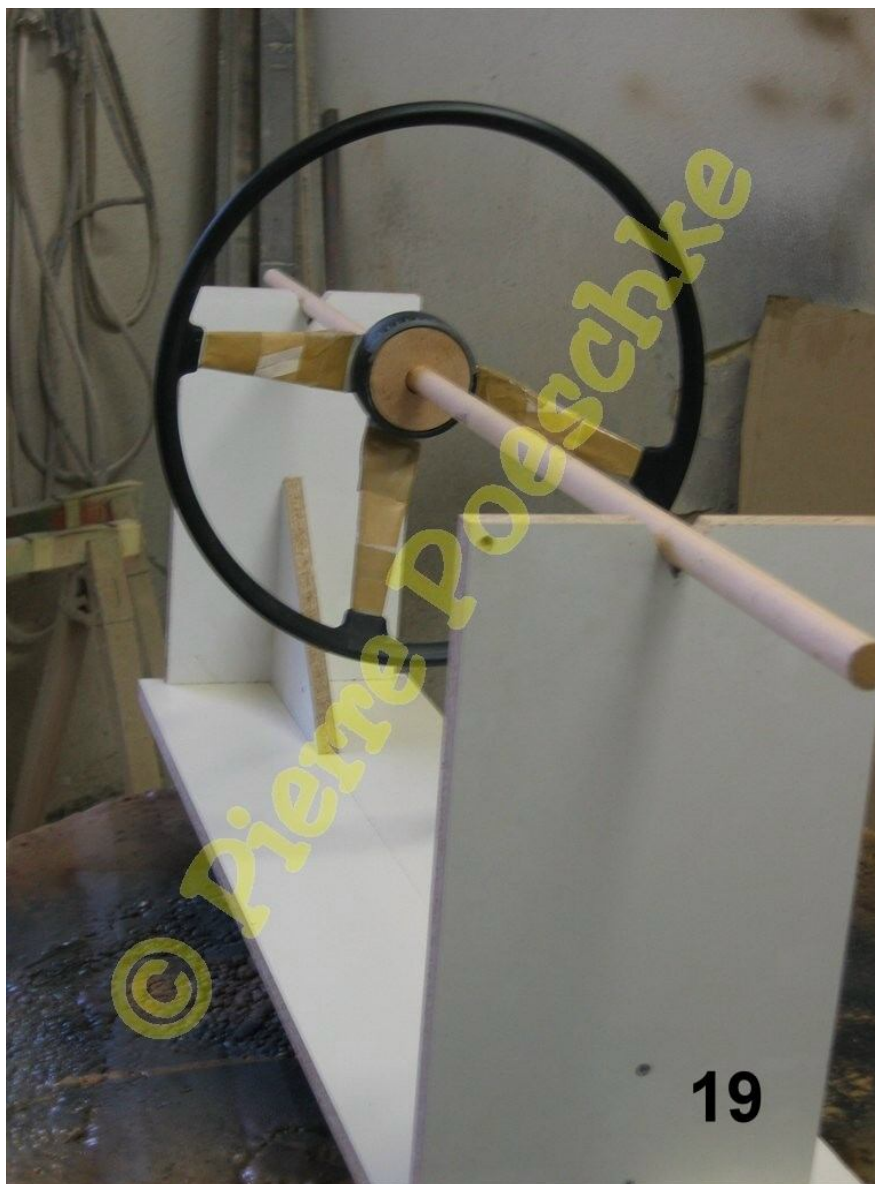
Hier sieht man das Lenkrad kurz vor der Lackierung!

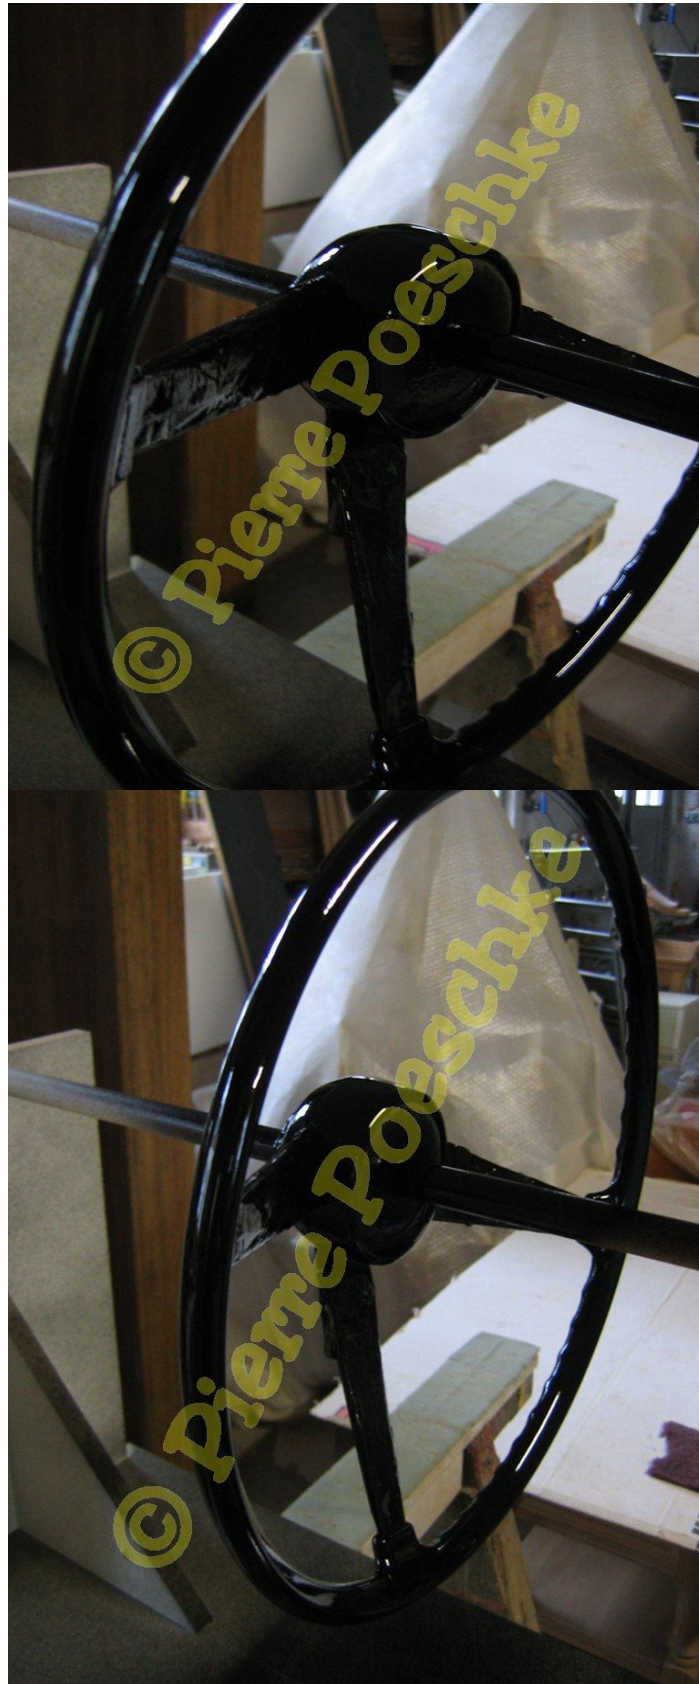
© Pierre Poeschke
Nach der Lackierung !

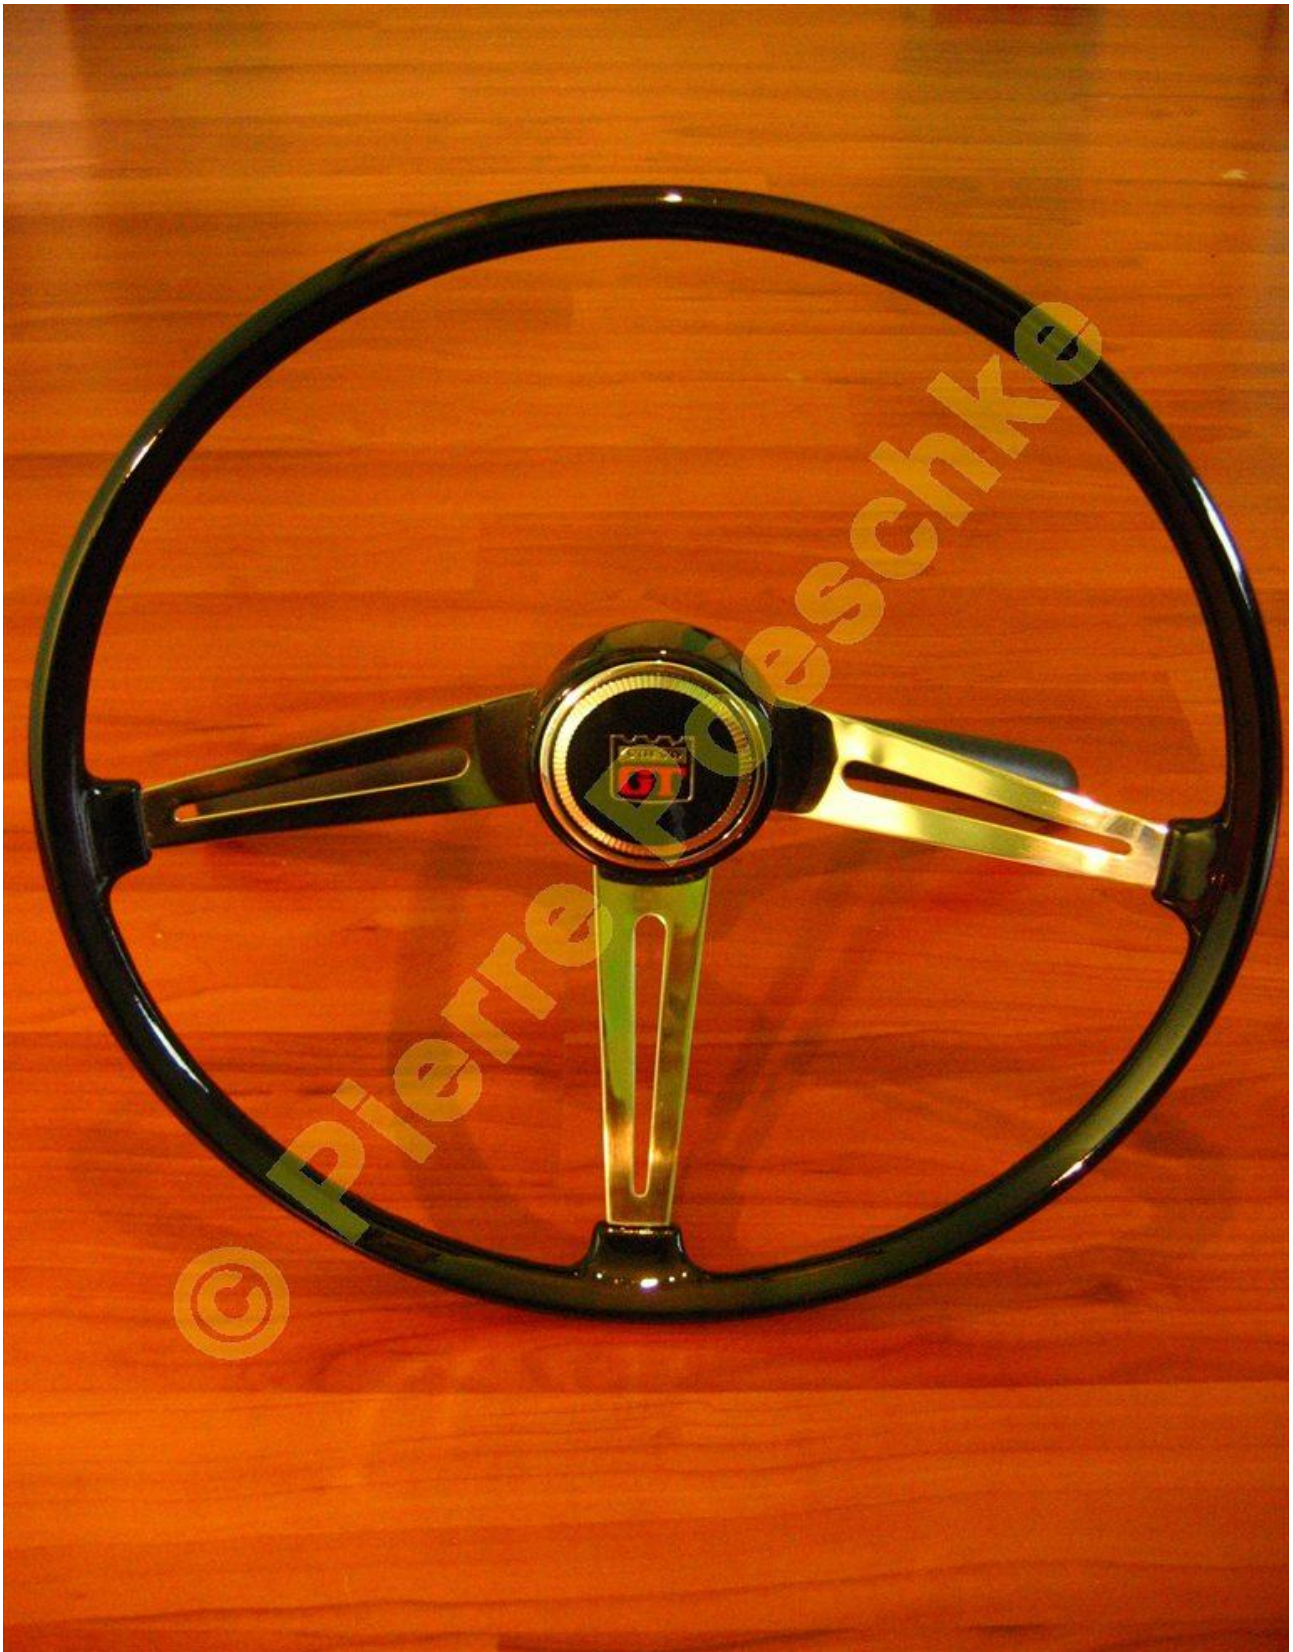
Nächste Seite zeigt das fertige **GT**-Lenkrad.....endlich!!!!!!!!!!!!!!!!!!!!!!!!!!!!!!
