Buckel 544

Lenkrad-Restauration

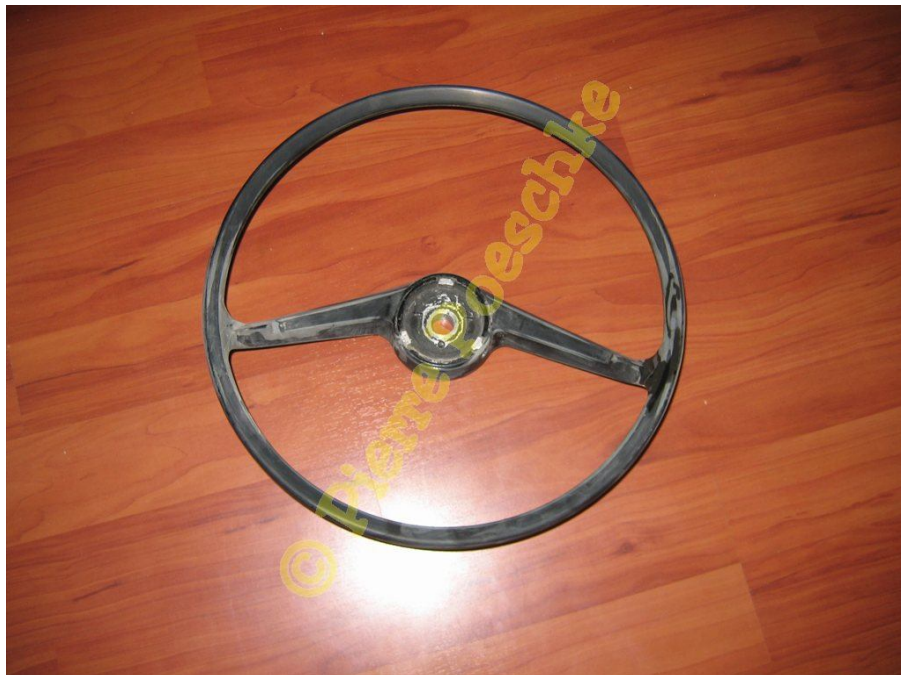
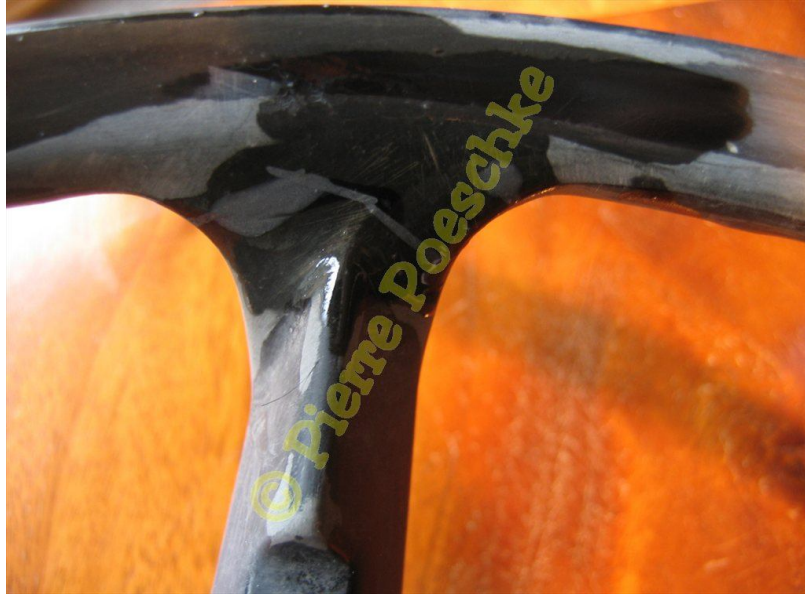
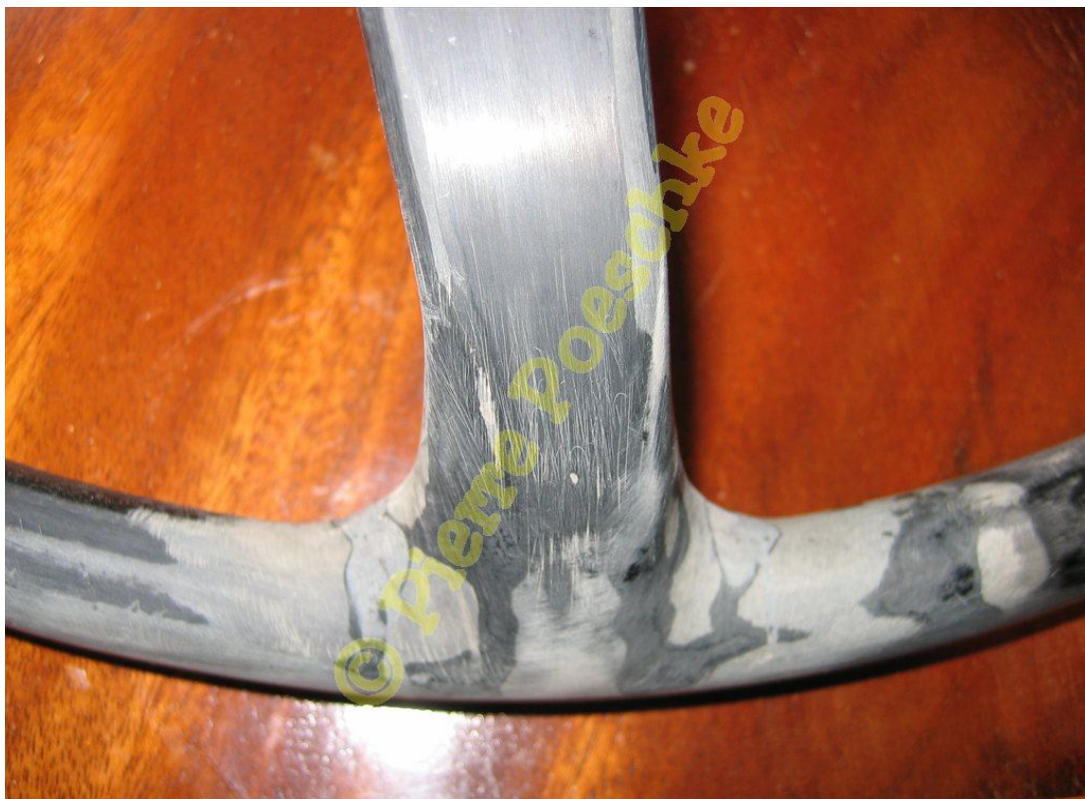
Deshalb ist es einfacher zu Restaurieren als ein 123 GT – Lenkrad. Aber auch bei diesem Lenkrad entstehen über die Jahre, leider Risse.

Genau dort, wo die 2 Speichen mit dem großen Ring zusammen treffen.

Auch hier habe ich die Risse mit dem Dremel aufgefräst, usw... Dann, mit PC- 7 gespachtelt und nach ca. 4 Wochen nochmals leicht nachgearbeitet. (Warten ist hier unverzichtbar)

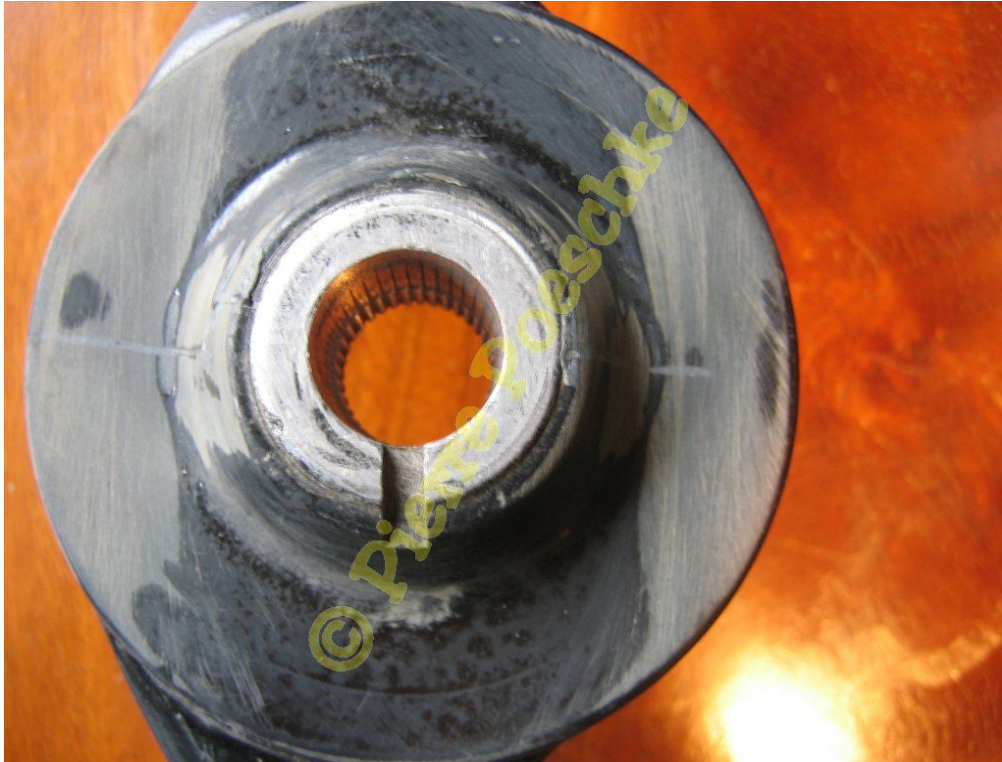
Auch allgemeine Abnutzungserscheinungen sind natürlich vorhanden und werden behoben.

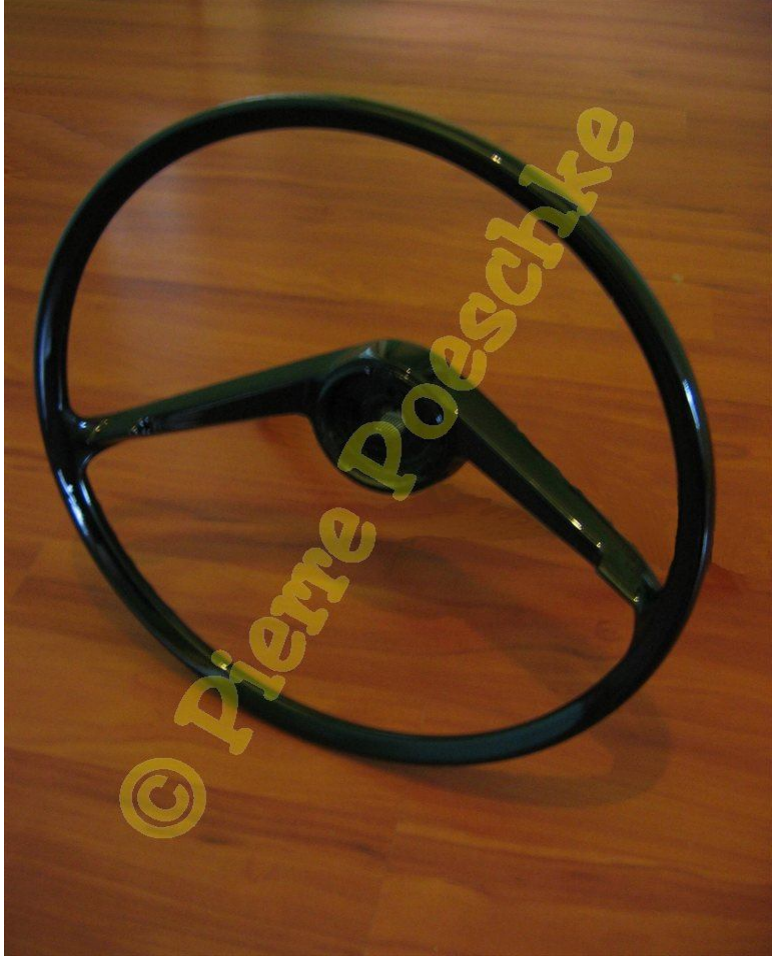
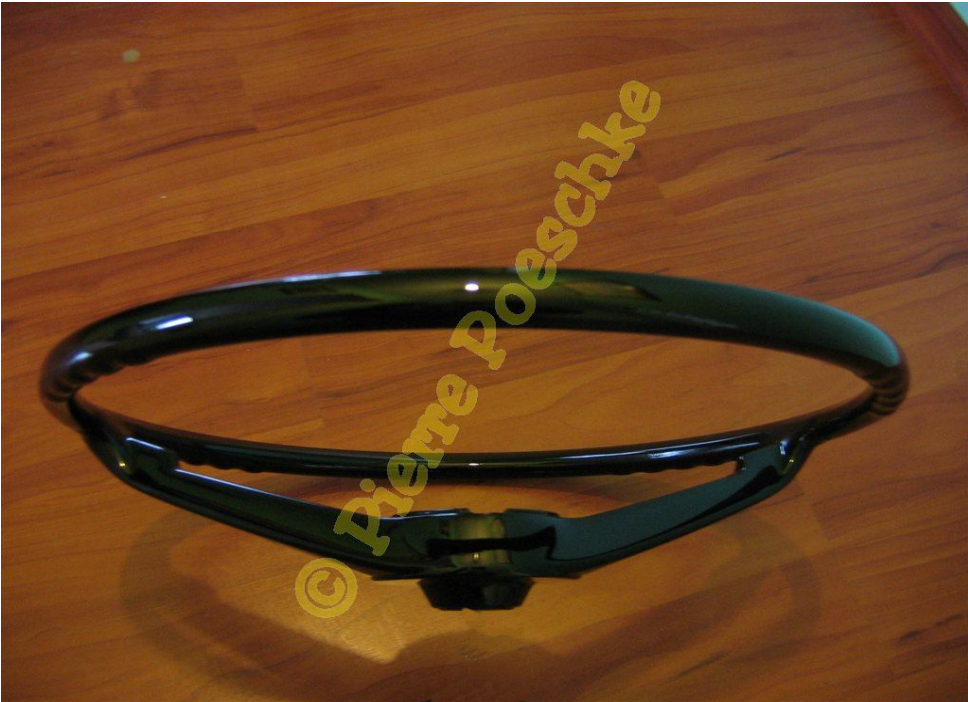
Trotz intensiver Reinigung stellte sich genau dort und nur dort, wo meistens die Hände am Lenkrad beim Fahren sitzen, eine Kraterbildung ein.

Ursache dieser Kraterbildung in diesem Bereich mit zu 99% Sicherheit(Silikonhaltige Hautschutzmittel oder sonstige Arten von fetthaltigen Cremes an den Händen).

Also alles wieder runterschleifen, Sperrprimer für Kunststoff und neuen Decklack auftragen.

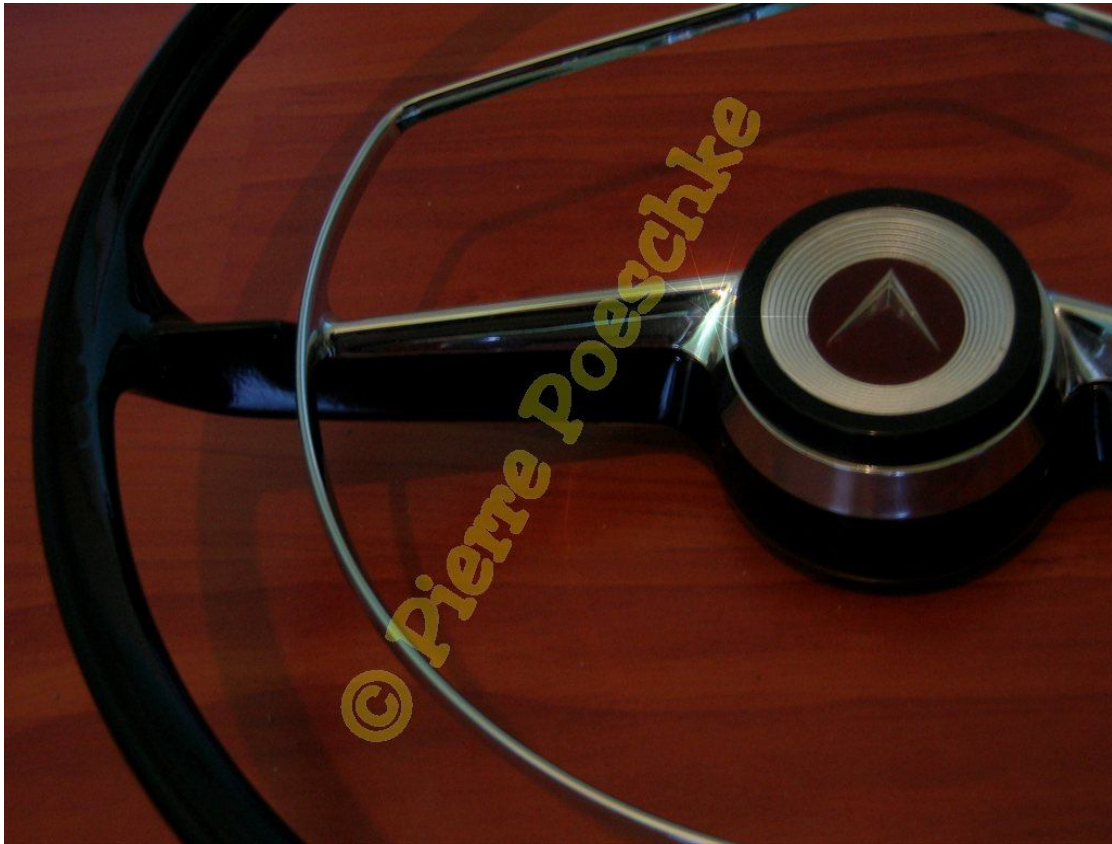
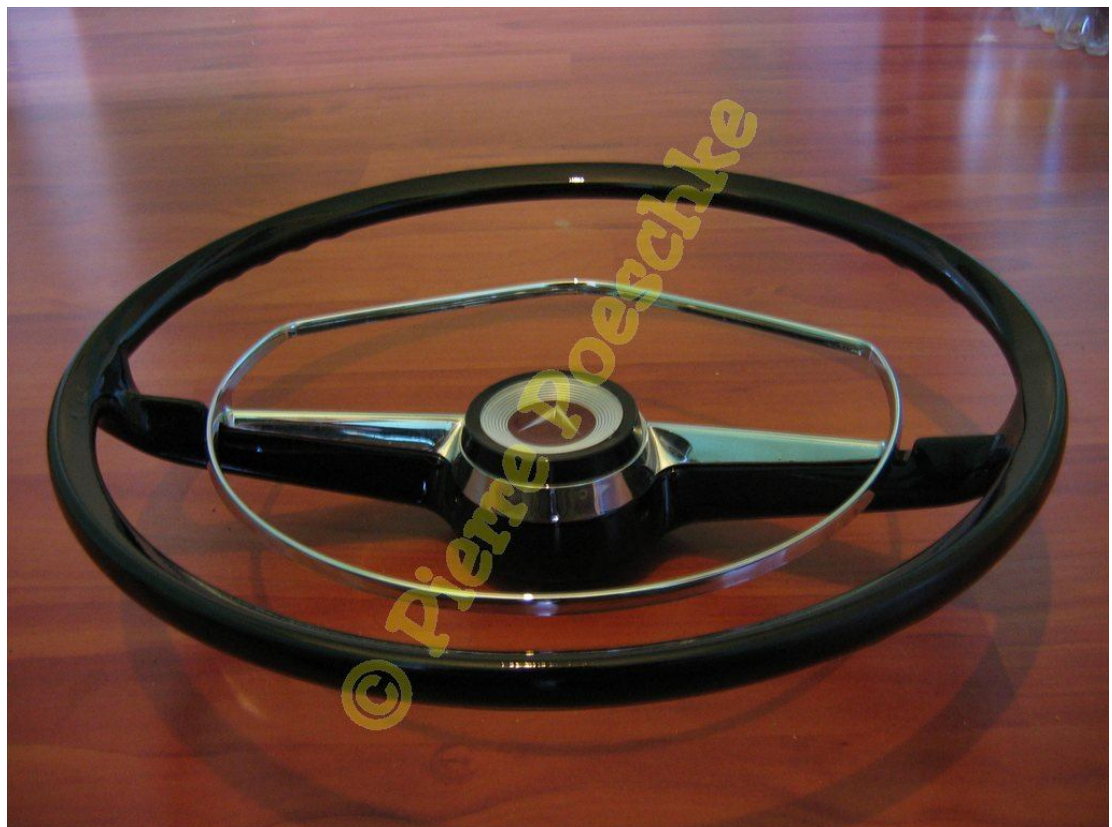
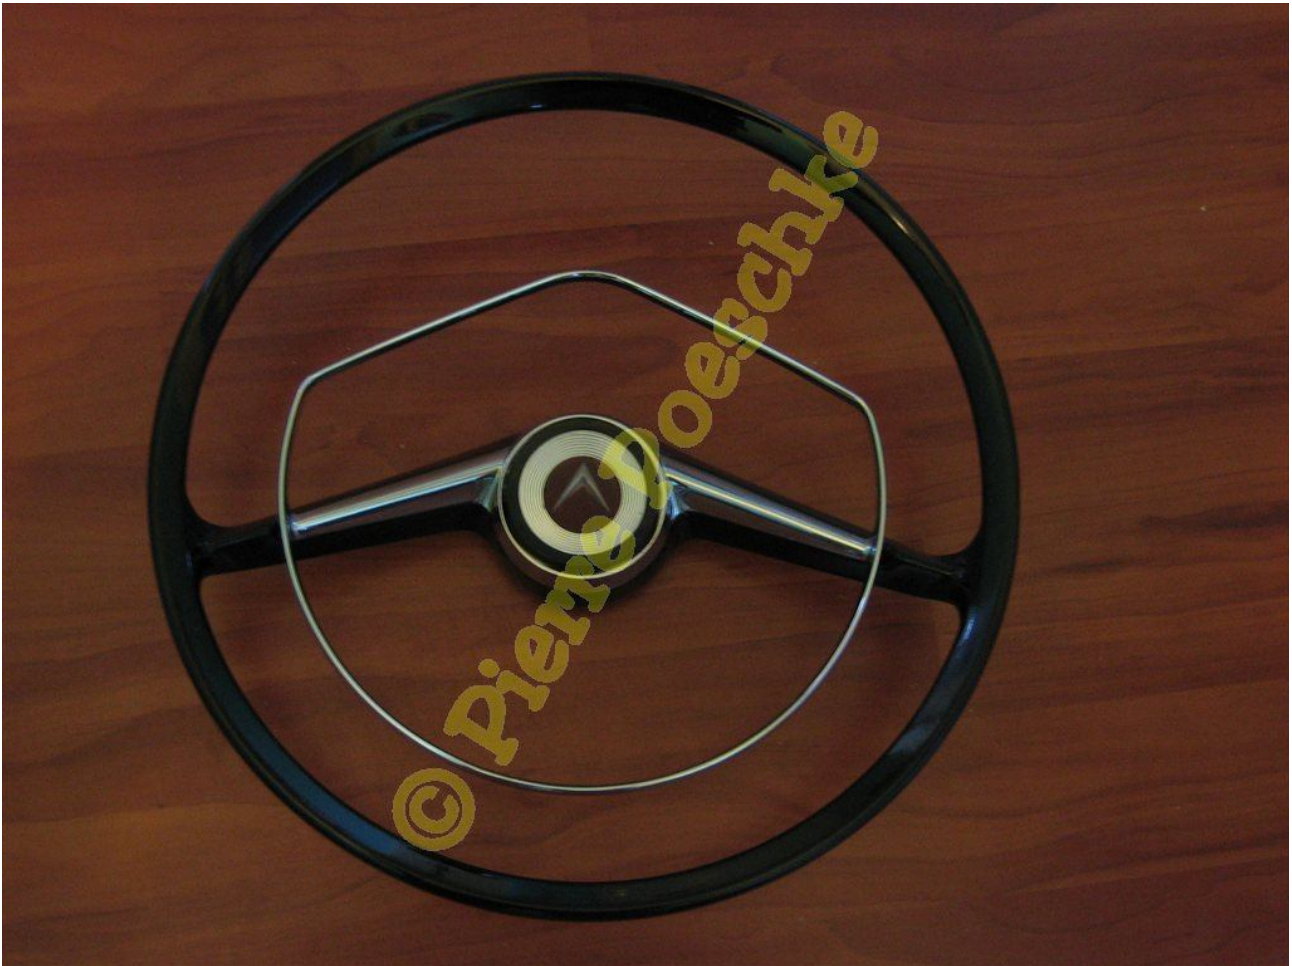
Hier das Endergebnis
